PROJECTE DE RESTAURACIÓ DEL PONT ROMÀNIC DE LA MARGINEDA
-PARRÒQUIA D'ANDORRA LA VELLA

1.- INTRODUCCIÓ

2.2.-ESTAT DE CONSERVACIÓ I PATOLOGIES.

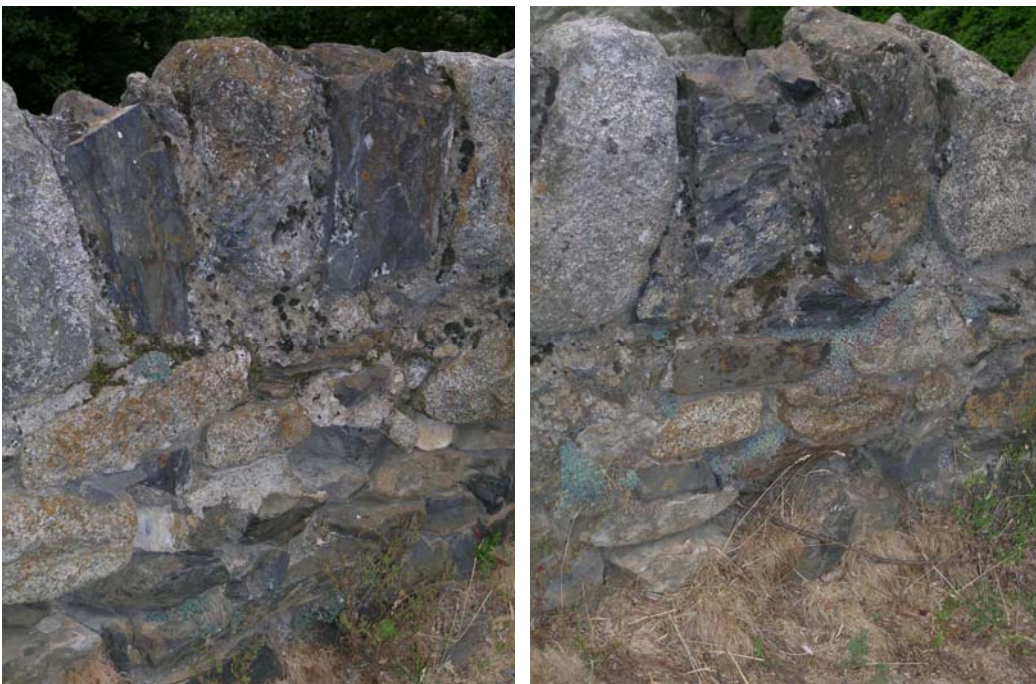
a.1.-Pèrdua de l'aglomerant de les juntes

L'acció constant de la pluja ha portat al retrocés de l'aglomerat de les juntes fins arribar a l'aspecte actual que hom associa als edificis d'aquella època històrica. En les zones més exposades, com en el remat de la barana, la inestabilitat que ha introduït aquesta patologia en la fàbrica va portar a reparacions resoltes matusserament amb morters de ciment.

Cal aturar aquest deteriorament per no inestabilitzar l'aparell de la fàbrica.

11 i 12. La pèrdua de la junta s'ha solventat amb el rejuntat de morter de ciment en el remat de la barana.

a.1.- Pèrdua de l'aglomerat de les juntes.

Es proposa consolidar la profunditat de la junta en l'estat actual amb consolidants a base de silicats d'etil així com un acabat final amb hidropelent.

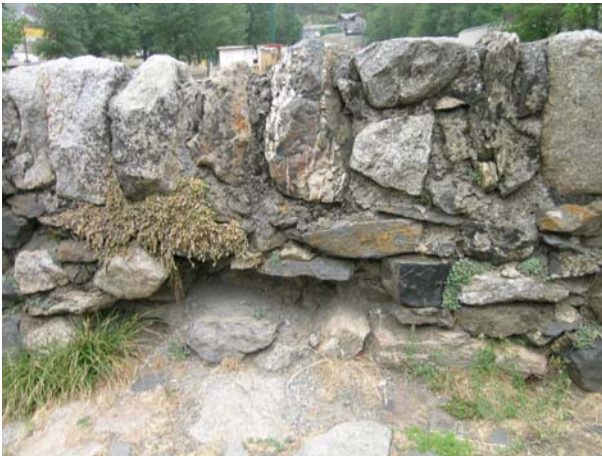
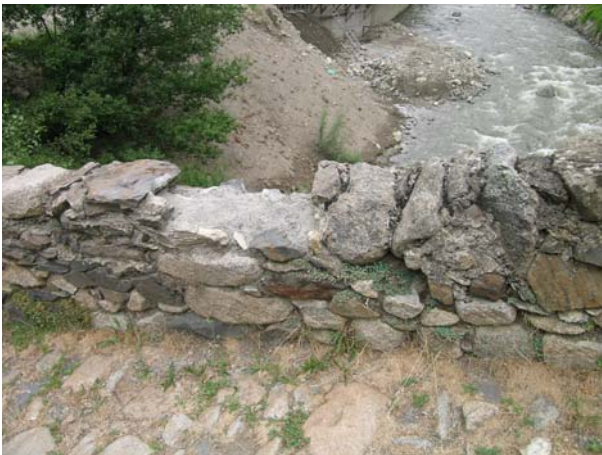
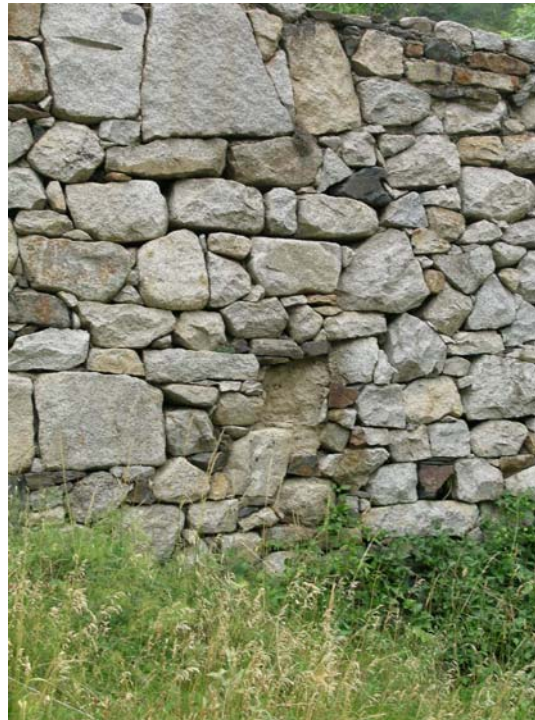
a.2.- Pèrdua de peces de l'aparell.

La pèrdua de l'aglomerant combinat, en algun cas, amb la colonització de plantes ha portat a la pèrdua de peces de l' *opus vittatum*.

Aquest fet pot portar a la pèrdua de l'aparell deixant a la vista el nucli del mur (*opus caementicium*) i degradar la fàbrica.

13, 14 i 15. Exemples de pèrdua de subjecció de les pedres de l'aparell.

a.2.- Pèrdua de peces de l'aparell.

Es proposa completar les llacunes amb pedres d'igual característiques a les de l'entorn fixat amb morter de calç hidràulica.

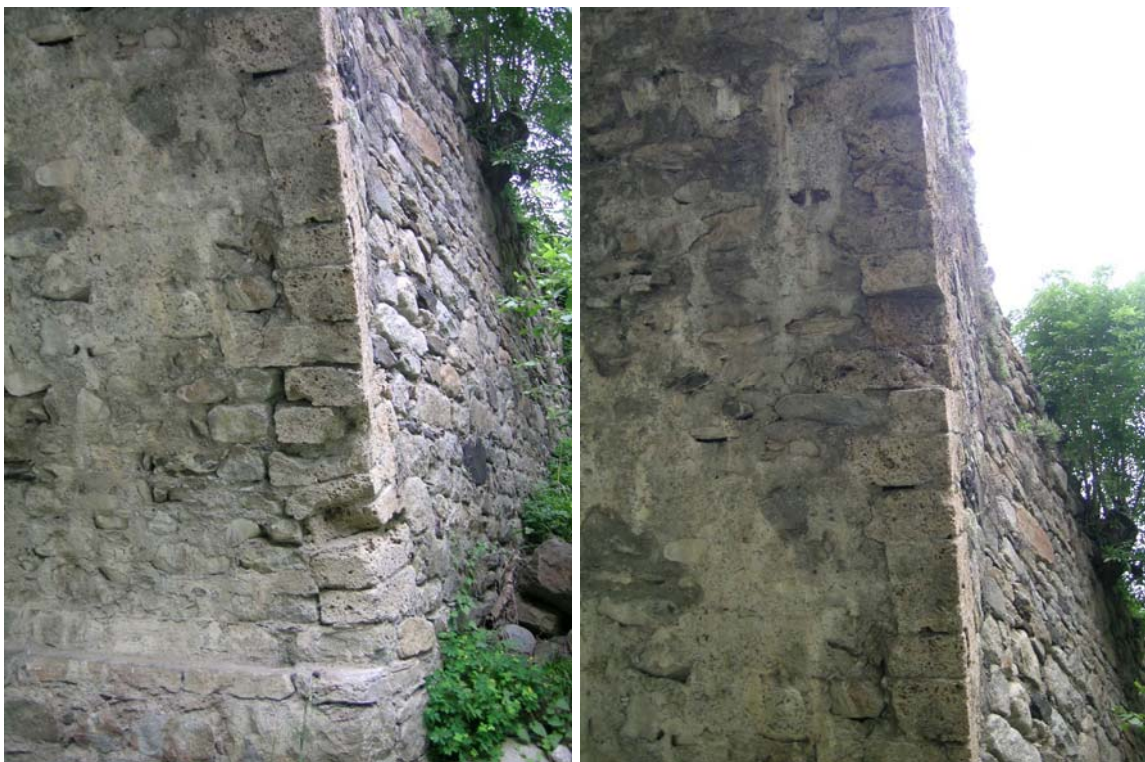
a.3- Pèrdua de matèria de les dovelles de l'arc.

Les dovelles es van tallar amb pedra tosca que facilitava la labra però, per contra, aquesta mateixa virtut ha anat en contra de la seva conservació. Es tracta de pedres toves i poroses amb gran capacitat per absorbir aigua i per tant molt exposades als cicles de gel-desgel o als cicles dia-nit. El pas del temps ha produït la pèrdua de massa volum d'alguna de les dovelles.

16 i 17 Exemples de pèrdua de matèria de les dovelles.

a.3- Pèrdua de matèria de les dovelles de l'arc

Es proposa fer un anàlisi físico-químic de les dovelles de pedra tosca per saber la seva capacitat de resistència actual a la intempèrie. Es fixaran les juntes en la profunditat actual i s'hidrofugarà el conjunt.

Per aquestes peces caldrà, més que per cap altre part del pont, un seguiment posterior de la seva evolució.

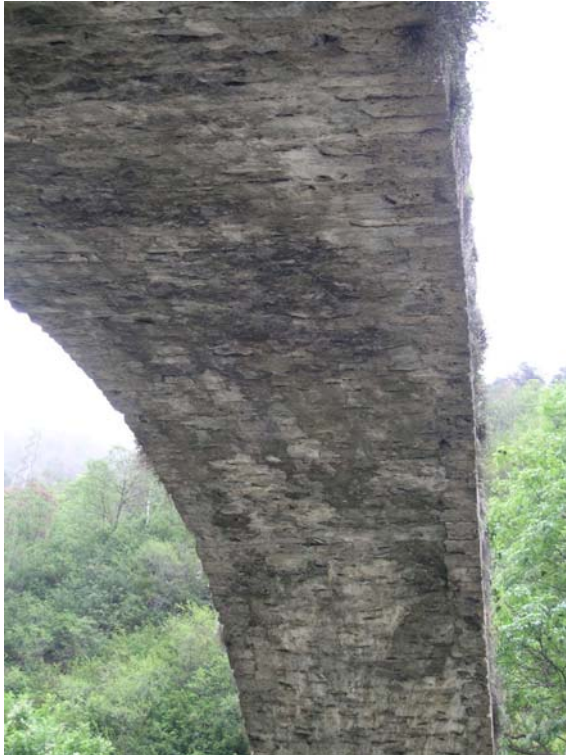
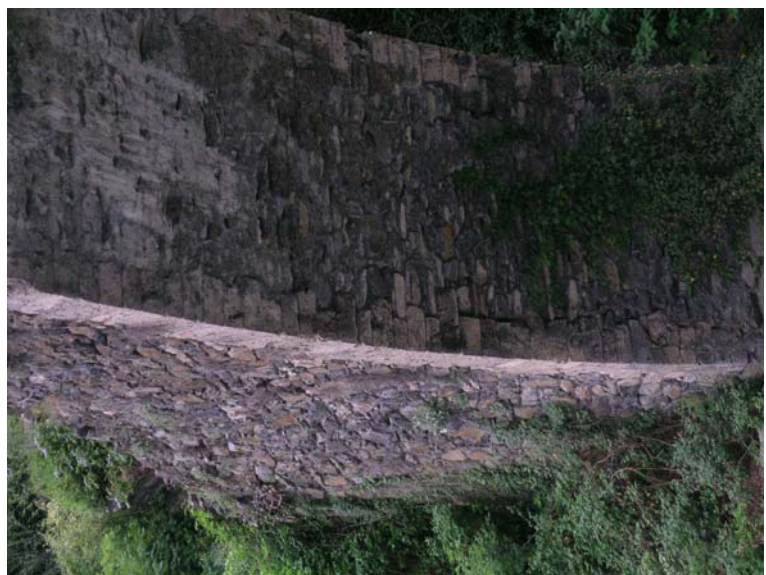
a.4.1. Fissures en l'intradós de l'arc.

Entenem que són degudes a la filtració de l'aigua que eixampla la junta generada entre les dovelles de pedra tosca i la resta de la fàbrica de l'intradós.

Fotos 18 i 19. Exemples de fissura en l'intradós de l'arc.

a.4.- Fissures

Les fissures d'origen patològic es tractaran mitjançant rejuntats o cosits amb fàbrica de característiques similars a l'entorn agafada amb morter de calç hidràulica.

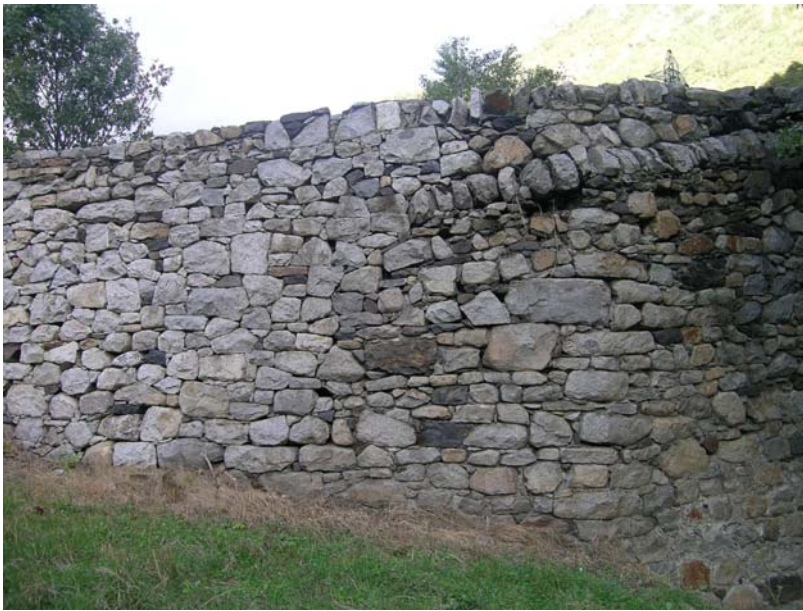
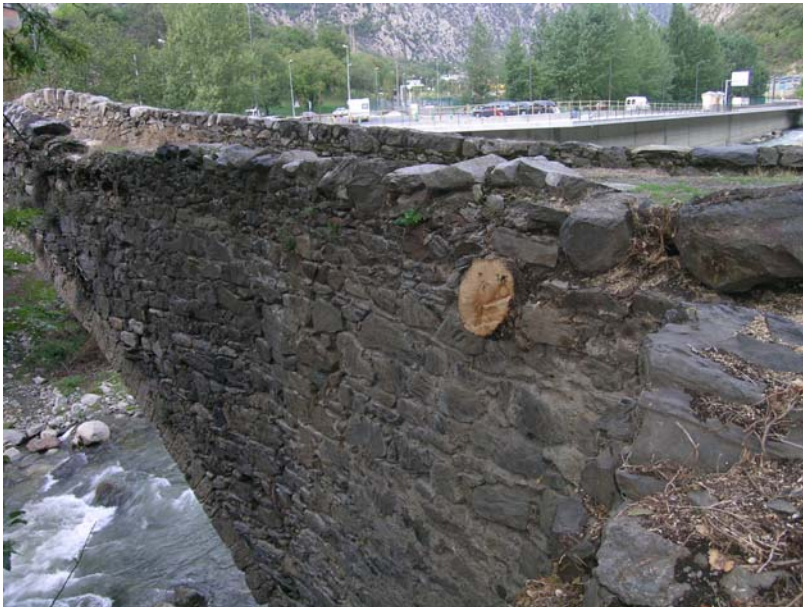
a.4.2. Fissures en els carcanyols de l'arc.

Estan relacionades amb les fases constructives i per tant no deriven de problemes estructurals. L'acció de l'aigua pot haver accentuat les fissures al disminuir les juntes de morter.

20 i 21. Exemple de fissures en els carcanyols de l'arc.

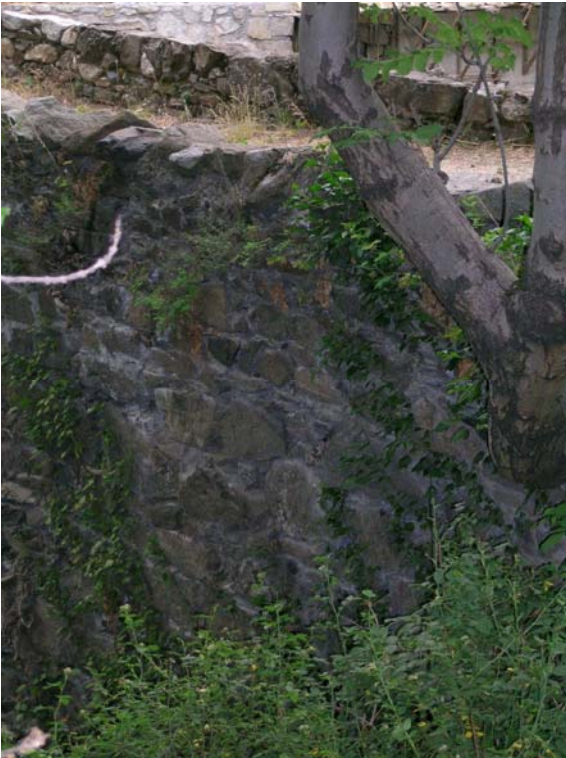
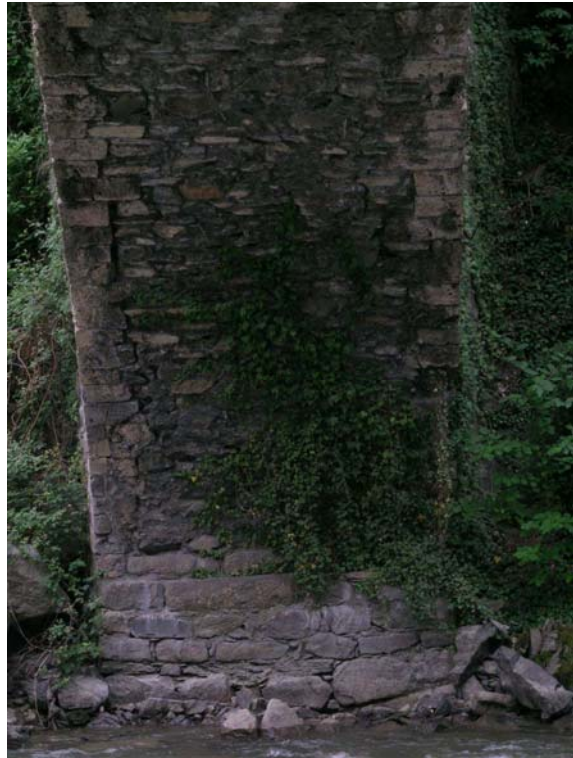
b.1.- Arbres

El recent desbrossament de l'entorn del pont va tallar dos arbres arrelats a banda i banda dels carcanyols. Actualment queda soca i les arrels. Tot i que s'ha tractat amb herbicides hi ha la possibilitat de rebrot.

22.23. Exemples de colonització per arbres, heura i líquens.

b.2.- Heura

Diverses campanyes d'eradicació de l'heura han fet que s'hagi disminuït força aquest tipus de colonització. Si observem les fotografies de principi de segle XX ens adonem com estava d'arrelada, molt especialment per la banda del camí ral. Aquesta planta aprofita les juntes de la fàbrica per créixer arribant a moure l'aparell.

b.3.- Líquens.

La beurada de calç que conserva l'intradós de l'arc i els carcanyols està colonitzada per líquens.

b.1.- Arbres

S'extraurà la soca del tronc i les arrels mitjançant el buidat de la fàbrica fins allà on es pugui cercant un equilibri entre la zona a desmuntar i el benefici de l'operació. S'aplicaran herbicides en les arrels no extraïbles. Es reomplirà amb la mateixa fàbrica completant-se amb elements de les mateixes característiques.

b.2.- Heura

Es cercarà l'extracció de les prolongacions introduïdes en la fàbrica. S'aplicaran herbicides quan no puguin ser eliminades i es completaran les juntes amb morter de calç hidràulica.

b.3.- Líquens

Es netejarà la beurada de líquens mitjançant apòsits de gel tipus carboxi-metalycelulosa sobre una superfície prèviament neta amb aigua atomitzada i raspall de fibres vegetals.

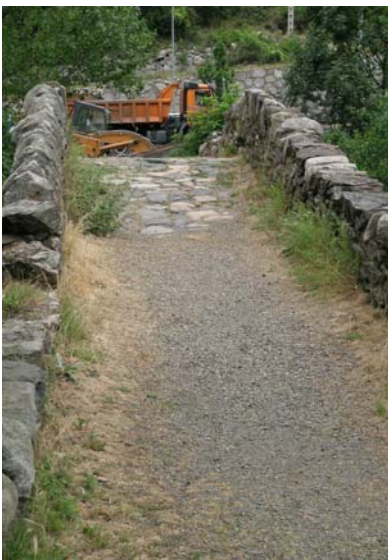
25. Estat actual del paviment del pont.

2. Intervenció en la pavimentació.

En la fase inicial dels treballs es procedirà a l'excavació arqueològica de la capa de terra que, provablement, cobreix l'últim paviment del pont. Creiem que es tracta d'un reblé sense interès però caldrà que aquesta intuïció ho ratifiqui l'Àrea d'Inventari i Conservació. En el cas de no trobar l'últim paviment es pot restituir la terra o refer el paviment amb còdols de riu com en la zona conservada. Si s'opta per aquesta darrera possibilitat caldrà esglaonar l'accés al pont des dels vials. Aquesta possibilitat permet guanyar alçada a la barana existent i millorar la seguretat.
