# *San Girvès de la Torre de Rialb*

## Descripción del edificio

## Trabajos de Restauración:

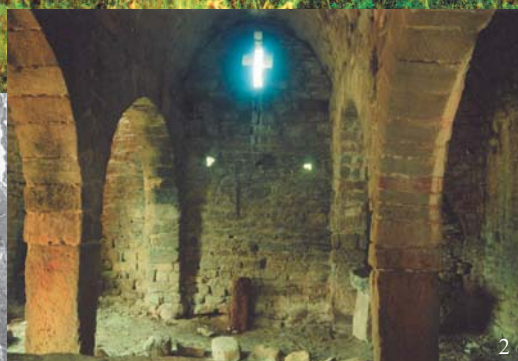
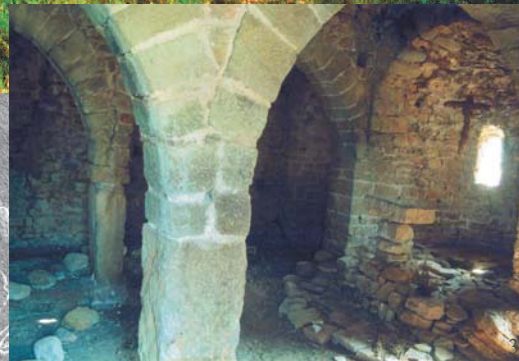
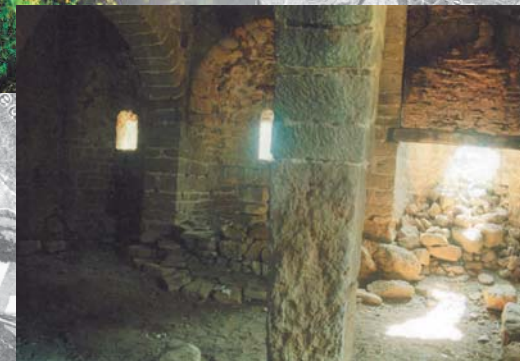
Las patologías estructurales amenazaban la estabilidad del conjunto. Las bóvedas presentaban grietas en el clave en toda su extensión. Los muros estaban agrietados en varios puntos, denunciando un probable problema en la cimentación o terreno agravados en la cara norte. Las cubiertas en consecuencia y causa de los problemas en las bóvedas, que se resumía a un relleno de tierra y vegetación, ocasionando problemas de humedad. Las piedras de los muros presentaban algún caso de alveolación y desgaste del material, o mismo de eflorescencia, pero en general una patina de suciedad tratable con una limpieza.

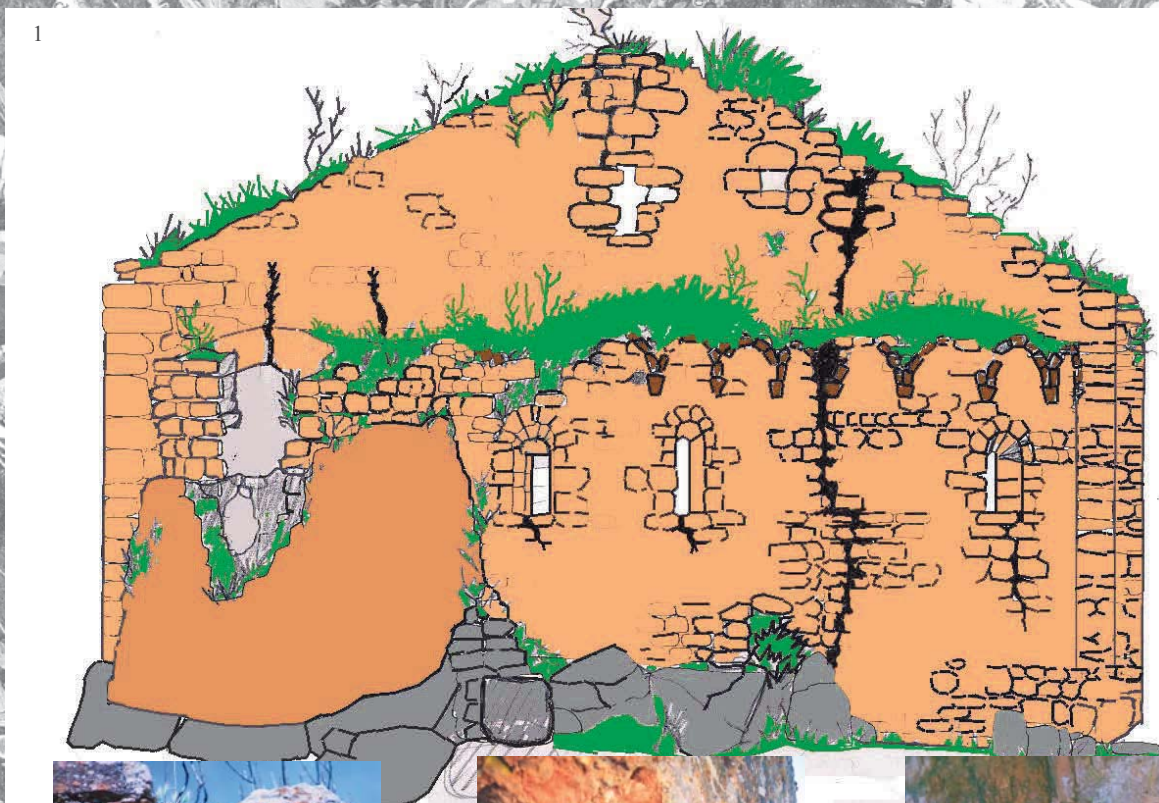
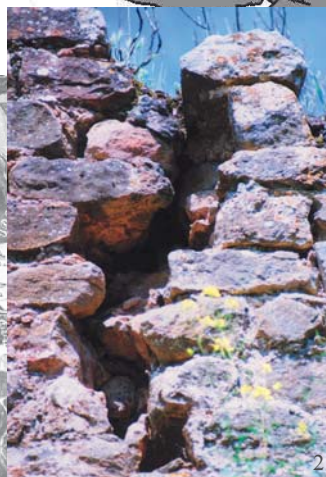
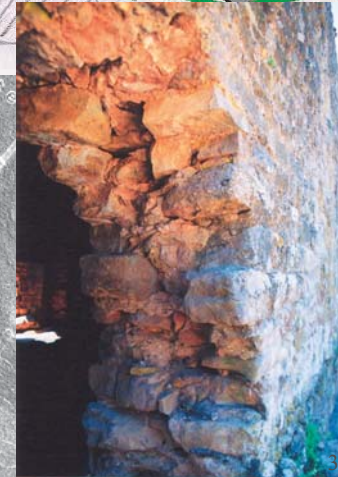
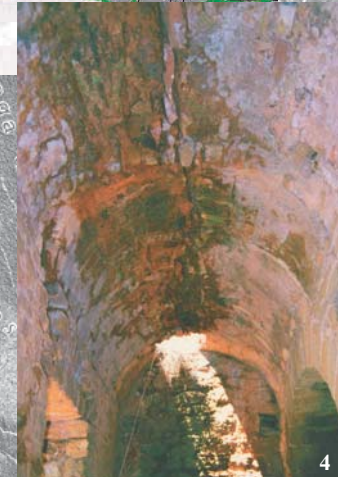
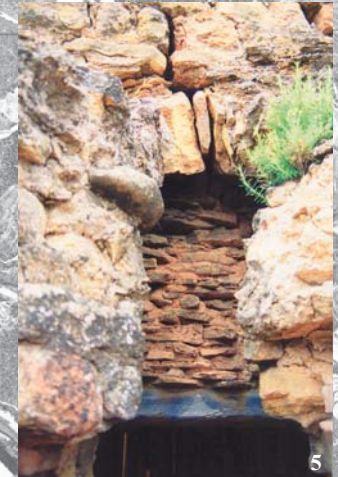
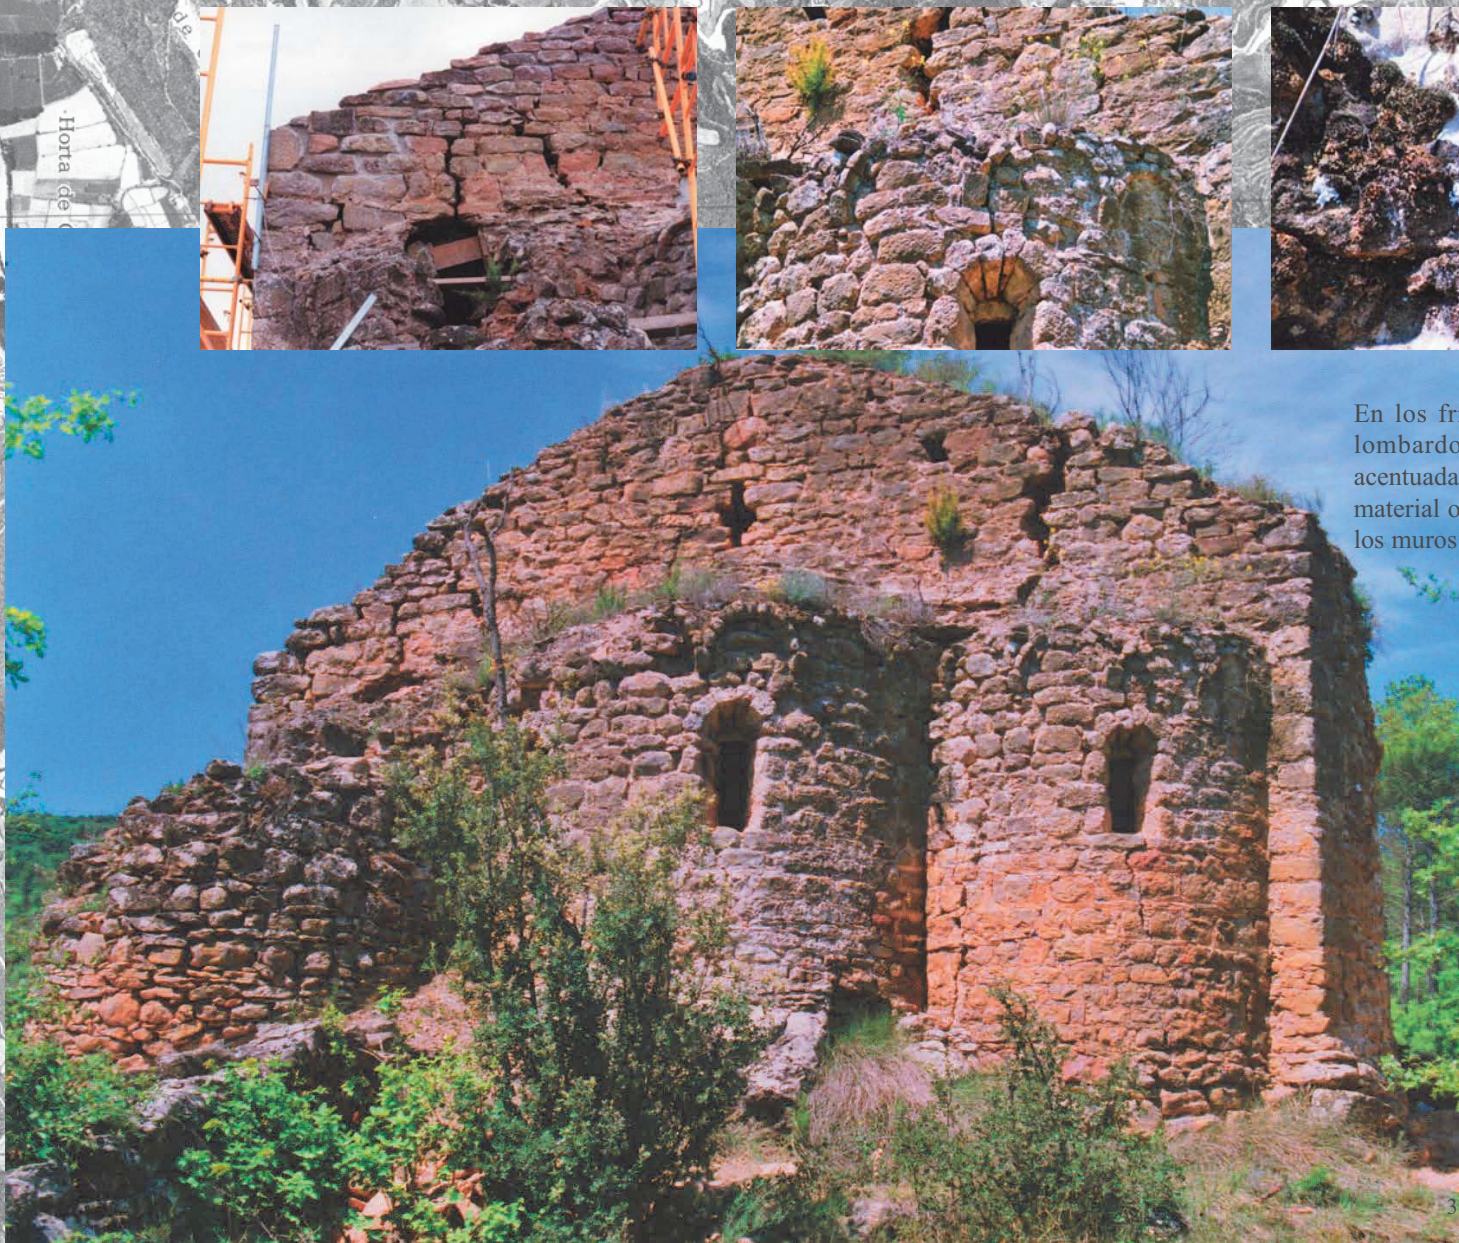
En los frisos decorativos de motivo lombardo de los ábsides había una acentuada discontinuidad por la falta de material ocasionada pelo desgaste de los muros y cubierta.

En los frisos decorativos de motivo lombardo de los ábsides había una acentuada discontinuidad por la falta de material ocasionada por el desgaste de los muros y cubierta.

Se repuso el arco de medio punto de la puerta subiendo la clave caída y se completó el friso lombardo de los ábsides.
