# sant vicenç d'enclar dos anys després...

Torre de Sant Vicenç d'Enclar. 1890-1900. Arxiu Nacional. Fons Casa Rossell.  
Joaquim de Riba Camarlot.

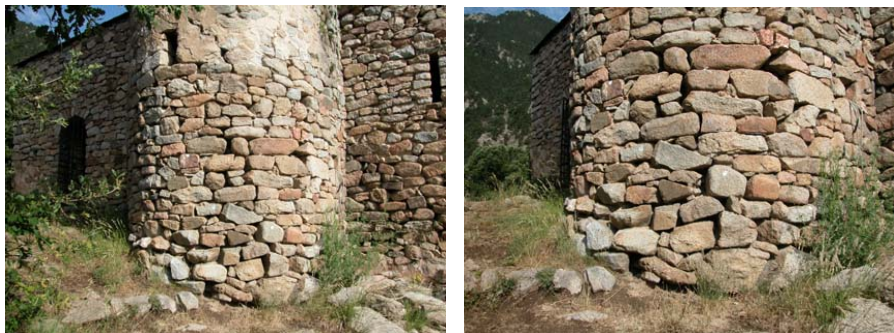
*sotmesa a sol·licituds molt per sota de la resistència a compressió que és capaç de suportar. Tanmateix, el substrat de recolzament té una capacitat portant molt superior a la transmessa per la torre. La torre del campanar no té cap problema derivat de la cimentació i les excavacions portades a terme al seu voltant no han tingut cap mena d'influència sobre l'estructura, per tant, no és necessari cap mena d'intervenció de reforç o recalç. La fractura d'algunes pedres es deu a la composició de les mateixes i a l'estrès tèrmic que pateixen. La càrrega a la qual estan sotmeses és una acció més però no pas la més determinant. La degradació de l'aparell exterior és degut a l'acció de la intempèrie que no ha estat compensat per un mínim manteniment tal com ens recorda Jacques Heyman<sup>5</sup> en la introducció. La profunditat de la pèrdua d'argamassa en les juntes i la generació d'esquerdes per alineació de les juntes buidades de la fàbrica recomana una intervenció urgent de reposició de la continuïtat de la fàbrica.*

Font: Enric Dilmé, 2003. La base del campanar presentava un aspecte preocupant.

En l'any 2003, partint de la visita al monument, de les dades dels informes dels geòlegs **Turú** i **Meroño-Lombera** i dels càlculs que vam realitzar veiem que la base necessitava una intervenció urgent per restablir la continuïtat de la càrrega, mai vam patir per la integritat de la torre, si s'actuava immediatament i amb manteniments periòdics.

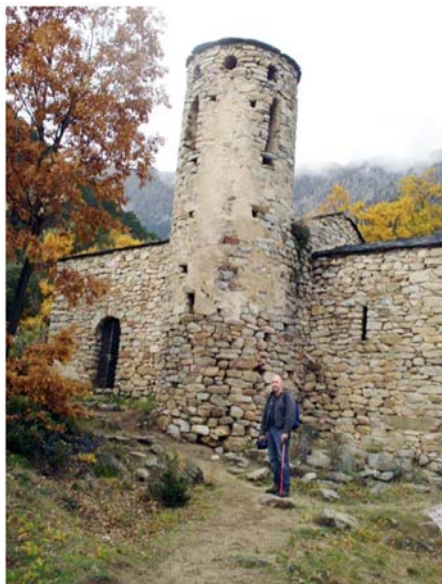
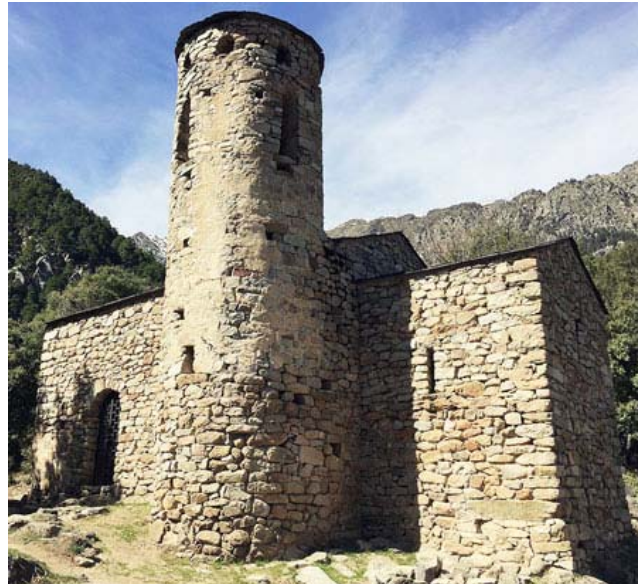
Font: Fundació M. Chevalier, Valentí Turú, 21.12.2019. Comparatives entre les fotografies de 2012 i 2017. (Altaveu, 20.12.2019).

*Entre aquestes dues fotografies quasi no s'observen diferències, donat que l'actuació a la torre fou molt poc invasiva. No obstant, si hom observa de forma detallada el rejuntat de les pedres que formaven la seva estructura, es veu com en aquest període temporal (2012-2017) van aparèixer esquerdes noves; és a dir una dilatació de l'estructura. Tenint en compte que la part menys reconstruïda del temple era precisament el campanar, que s'havia*

**Turú**, per primera vegada, no veu en el temporal la causa principal de l'ensorrament del campanar sinó, com a molt, el cop de gràcia. Comenta que des de la reconstrucció de la nau el 1982 fins a la fotografia del 2012 el deteriorament estructural de la base és preocupant, però que empitjora en la imatge del 2017 amb l'aparició de noves esquerdes. Sembla veure, també per primera vegada, una relació causa-efecte entre la intervenció reparadora del 2016 i la caiguda de la torre. Seria bo saber si la dilatació de l'estructura comentada per Turú derivava de l'actuació del 2016 o si aquesta no va servir de res, vistes les fotografies del 2012 i 2017. Igualment si la zona alterada correspon a la restituïda els anys vuitanta.

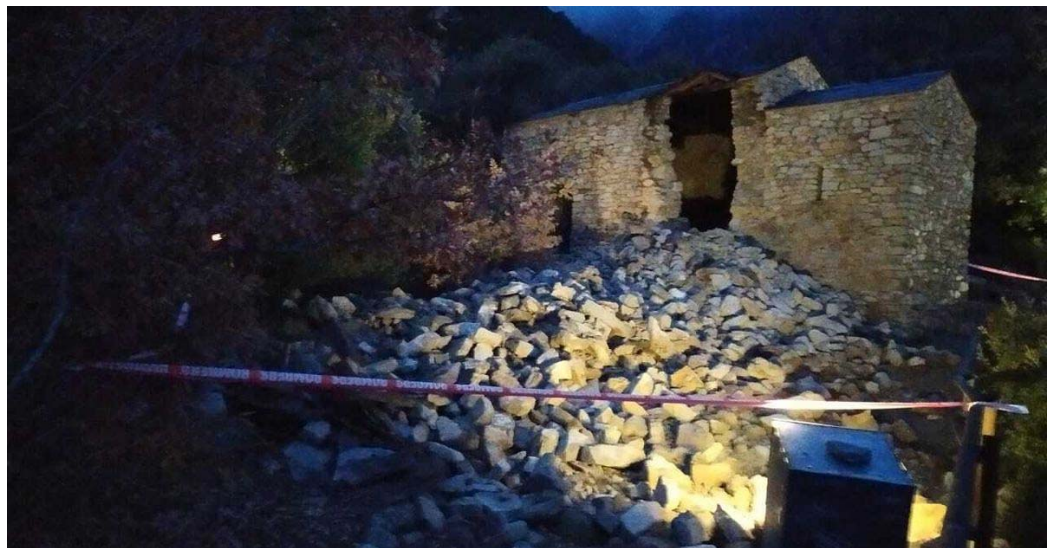
Font: Diari Ara. Hom pot verue en la fotografia que el llosat de l'esglèsia esta intacte, amb totes les lloses a lloc.

A més el campanar va caure cap a migdia i, per tant, l'empenta del vent havia de venir del nord on només la part superior quedava exposada perquè la part baixa la protegia la nau. Per un altre costat, un vent intens hauria fet volar primer les pissarres dels llosats escampant-les per arreu. En canvi, l'endemà de l'episodi meteorològic la teulada de la nau es trobava immaculada i la del campanar a l'extrem de la torre caiguda. És difícil, doncs, creure que el vent fos un motiu rellevant en l'ensulsiada. Només cal recordar el que deia **Jacques Heyman** en *Torres y Campanas*<sup>6</sup>:
