# *Santa Eulàlia de Pomanyons*

## Santa Eulàlia de Pomanyons

Los trabajos de traslado de la Ermita de Santa Eulalia de Pomanyons se llevaron a cabo en dos fases, la de desmontaje y la de reconstrucción.

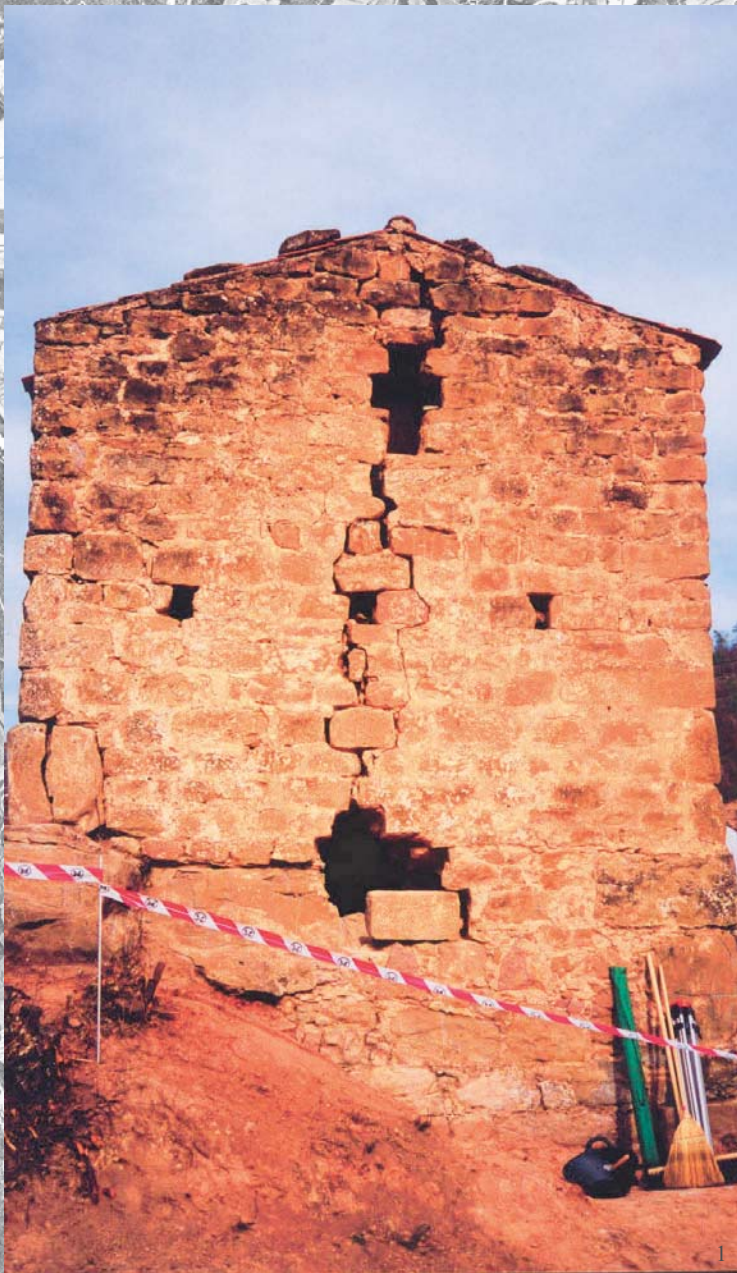
- 1 Grieta estructural en el muro norte
- 2 Cubierta descubierta, la constatación del mal estado de la misma
- 3 La grieta del muro norte desde dentro, el estado general de los muros y piso en el interior.
- 4 Reparación anterior en la puerta con un relleno de piedras y argamasa sobre un dintel de madera, y el arco interior de piedra como testigo del estado original.
