déu ho veu ...també a sant vicenç

INFORME SOBRE L'ESTAT DE CONSERVACIÓ DEL CAMPANAR DE SANT VICENÇ D'ENCLAR A LA PARRÒQUIA D'ANDORRA LA VELLA

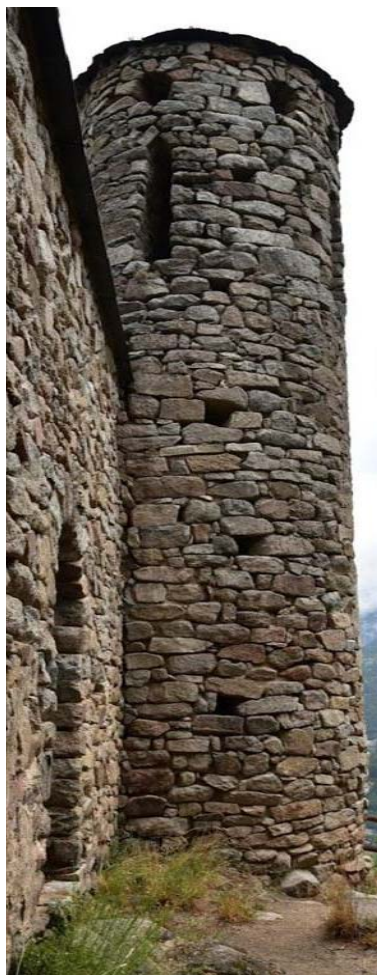
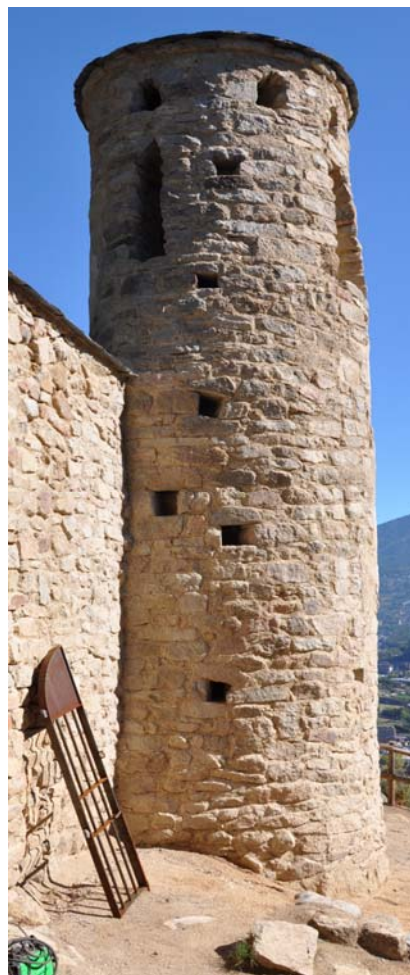
Imatges del campanar de Sant Vicenç d'abans i de després de la caiguda. Les podem catalogar com a fidedignes? O, com es va dir en la conferència, mimètiques? Jutjeu vosaltres mateixos. (fotografies E. Dilmé, 2003 i 2023).
