del dit al fet

1. EI PROJECTE

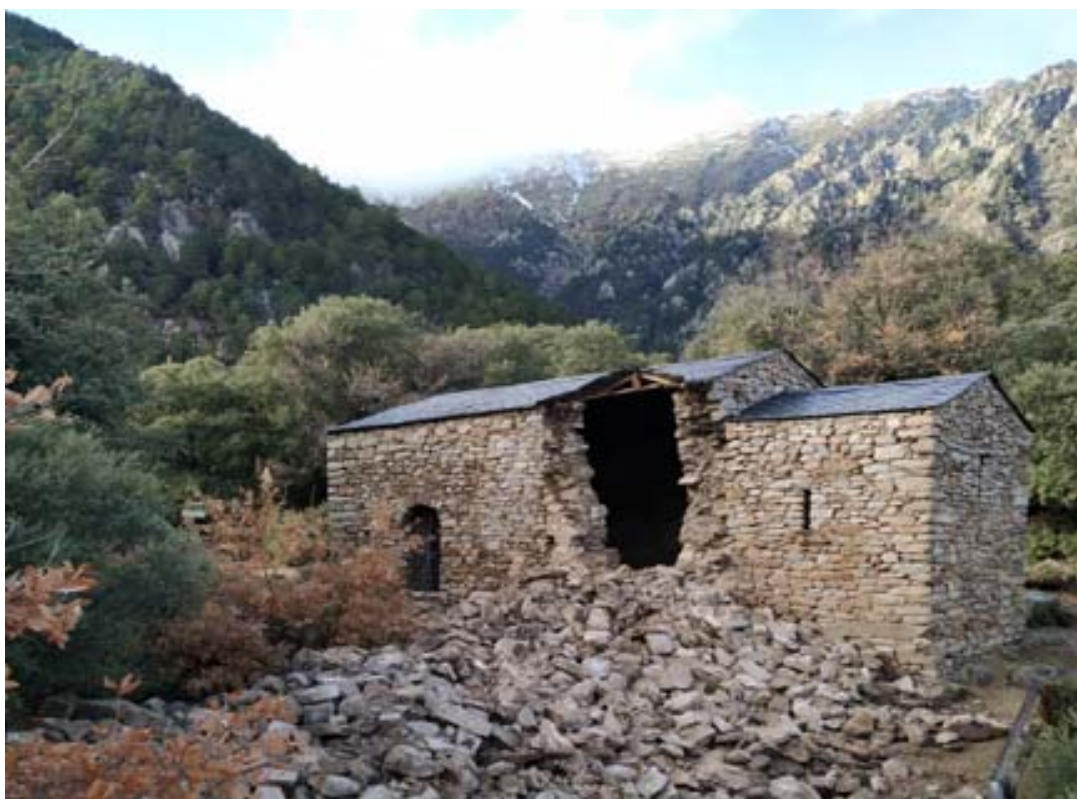
Imatge de Sant Vicenç després de l'ensulsiada de la torre (fotografia de Patrimoni Cultural estreta de les bases del concurs). Es pot veure com no es va bellugar cap pissarra del llosat, cap, fet que desmunta la hipòtesi que va ser una tempesta la causant principal de l'enfonsament.

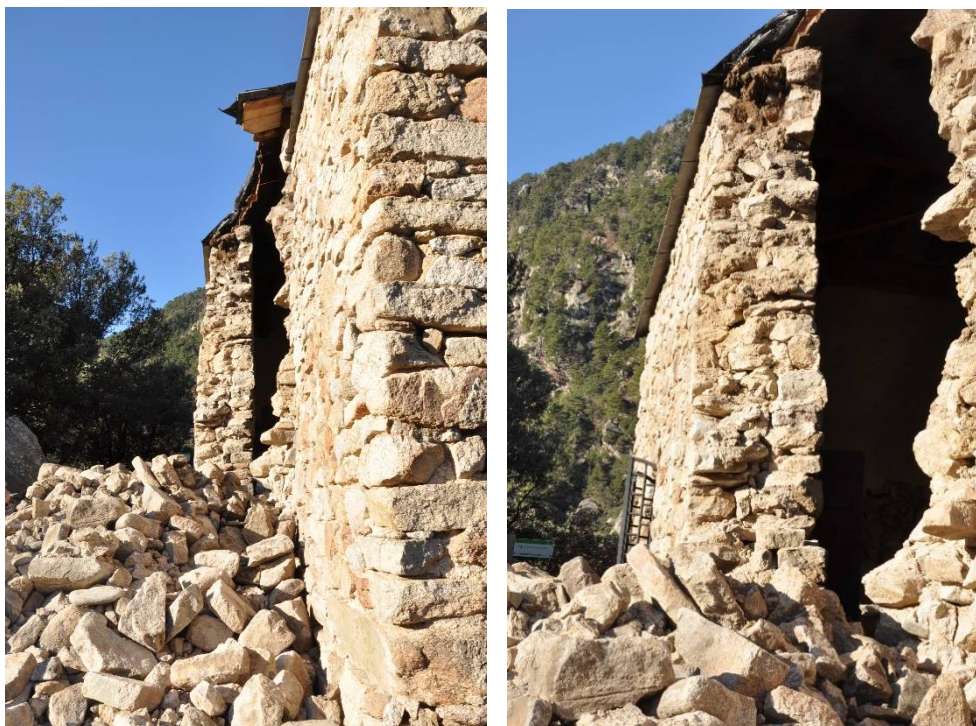
Veient la secció del mur de l'església queda clar que es va bastir originàriament, igual que el campanar, amb murs de doble fulla aparellada per les dues cares i no amb una paret encofrada interiorment. Fotografies E. Dilmé, 2019.

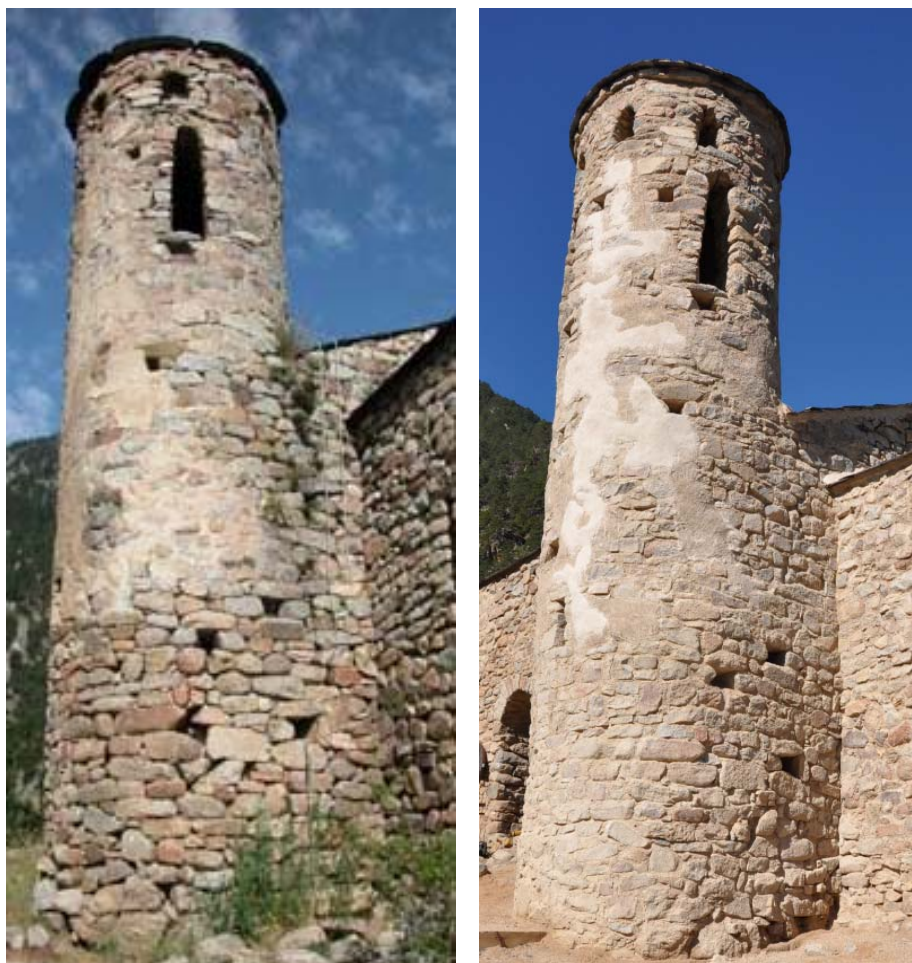
L'aspecte del campanar de Sant Vicenç al 2003 i al 2023. Fotografies E. Dilmé.

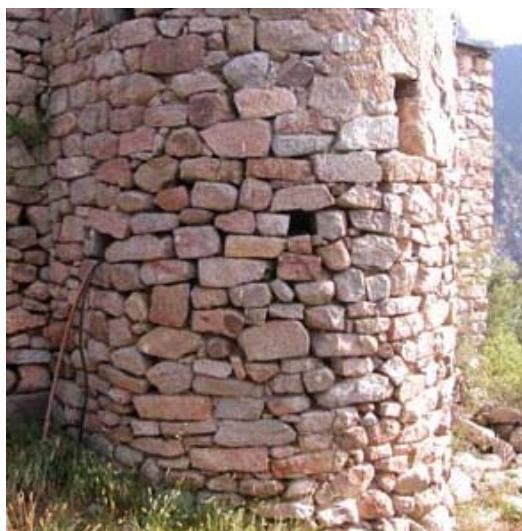
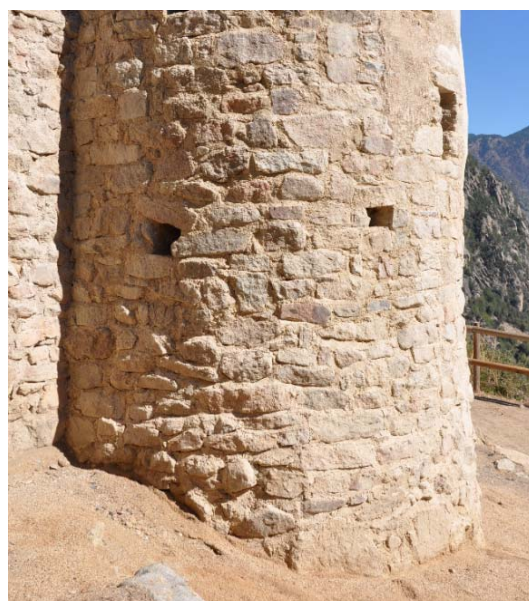
González afegeix dues fotografies d'abans i després de la reconstrucció. En aquest cas he aportant les meves, de 2003 i 2023, perquè tenen millor resolució.
