La pàtina: de la descoberta a la protecció. El cas de la Llotja de Ciutat

La pátina: del descubrimiento a la protección. El caso de la Lonja de *Ciutat*

Enric Dilmé Bejarano

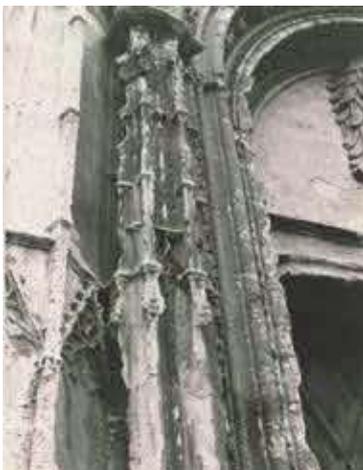
Fig. 1 AGCM, Fotografia dels anys 1970, F-10. És perceptible el desprendiment del vernís. Fig 2. IAAH, Façana Nord, Porta, C-8682, any 1913. Es veu l'entrada per la façana nord tapiada i acabada amb *sèrum*. Fig. 1 AGCM, Fotografía de los años 1970, F-10. Es perceptible el desprendimiento del barniz. Fig 2. AAH, Fachada Norte, Porta, C-8682, Año 1913. Se ve la entrada por la fachada norte tapiada y acabada con *sérum*.

En tot cas la diferència entre ambdós tipus de *pàtina* (natural i artificial) quedarà clara per a la Comissió provincial permanent de Balears el 1930 quan en demanar a l'arquitecte provincial si a «...consecuencia del vaciado que hace algunos meses se hizo en el portal principal del edificio de la Lonja [de l'àngel protector de la Mercaderia], ha desaparecido en algunos sitios la pátina... »¹⁰ aquest separarà ambdós conceptes en contestar que «...la citada operación se practicó debidamente y sin dejar rastro alguno ni alterado lo más mínimo la pátina de la figura que en el portal de que se trata hay colocada...Y si bien se observa, y ello ha debido motivar la creencia de la supuesta desaparición de la pátina, es que del tímpano que sirve de fondo al bajo relieve de la referida figura, va desprendiéndose una capa de enlucido que sobre la piedra existe...»¹¹.

En todo caso la diferencia entre ambos tipos de *pátina* (natural y artificial) será aclarada por la *Comisión provincial permanente de Baleares* en 1930 cuando al pedir al arquitecto provincial si a «...consecuencia del vaciado que hace algunos meses se hizo en el portal principal del edificio de la Lonja [del ángel protector de la Mercaderia], ha desaparecido en algunos sitios la pátina...»¹⁰ éste separará ambos conceptos al contestar que «...la citada operación se practicó debidamente y sin dejar rastro alguno ni alterado lo más mínimo la pátina de la figura que en el portal de que se trata hay colocada...Y si bien se observa, y ello ha debido motivar la creencia de la supuesta desaparición de la pátina, es que del tímpano que sirve de fondo al bajo relieve de la referida figura,
