PROJECTE DE RESTAURACIÓ DEL PONT ROMÀNIC DE LA MARGINEDA
-PARRÒQUIA D'ANDORRA LA VELLA

1.- INTRODUCCIÓ

2.2.-ESTAT DE CONSERVACIÓ I PATOLOGIES.

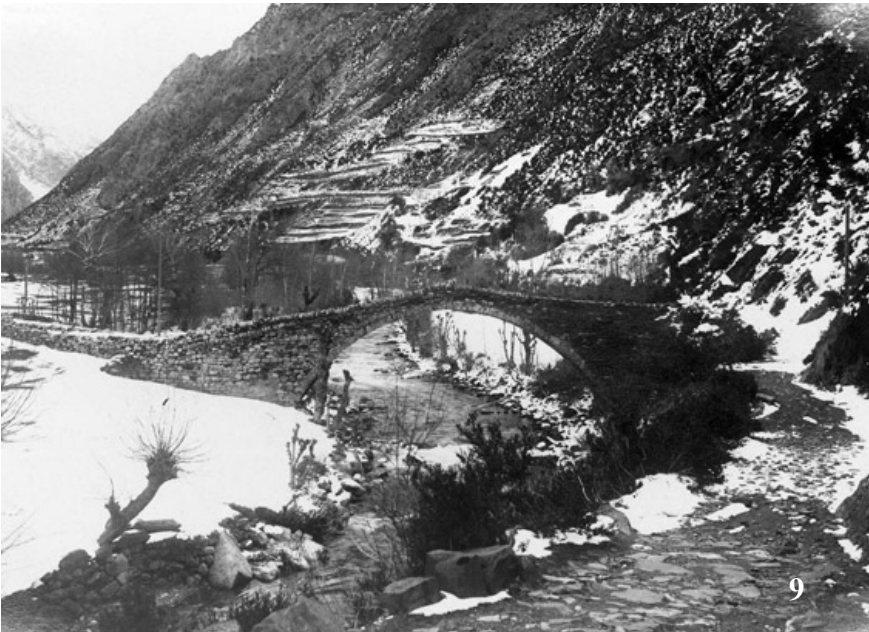
Les fotografies de principi del segle XX facilitades pel Servei d'Inventari i Conservació ens mostren el pont aigües avall. Son vistes generals que ens presenten un aspecte molt similar a l'actual amb el remat parcial a llibret de la barana i la remunta de la part de ponent. Semblaria, no obstant, que en la cua d'aquesta banda s'hagués ampliat la boca d'entrada i aixecat la barana posteriorment.

10. Fotografia de principi del segle XX (fons del Patrimoni Cultural d'Andorra).

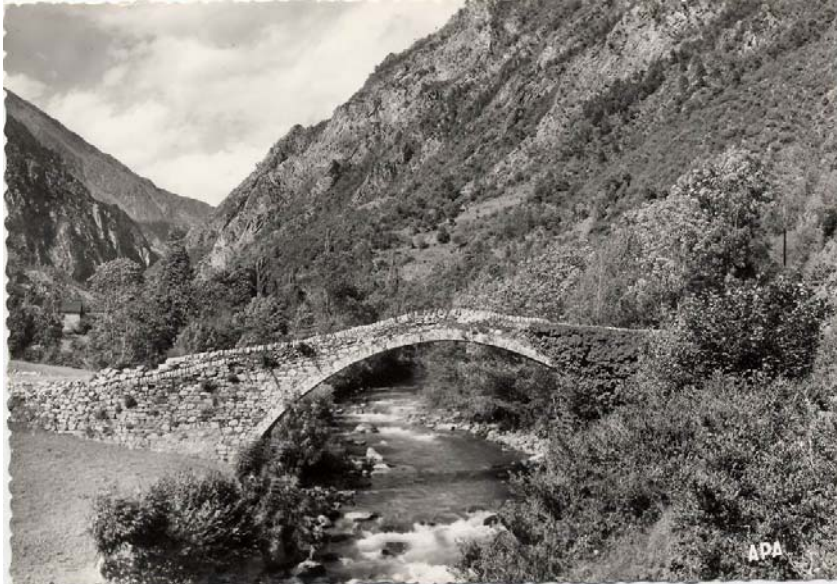
24. Fotografia de principis de segle XX (fons del Patrimoni Cultural d'Andorra)

Doncs bé, en el nostre cas, què ens diu el monument?. Doncs de la informació recopilada podem afirmar que el Pont de la Margineda no manifesta cap anomalia estructural ni patologia preocupant i que es conserva amb relatiu bon estat, quasi igual al que ens presenten les fotografies de principi de segle XX, és a dir, fa prop de 100 anys. D'altra banda no hi cap informació que ens suggereixi canvis importants en l'última centúria i, per tant, no tenim base per refer fàbriques o aparells dels paraments (com ara la prolongació del remat en llibret de la barana).
