# *San Girvès de la Torre de Rialb*

## Descripción del edificio

## Trabajos de Restauración:

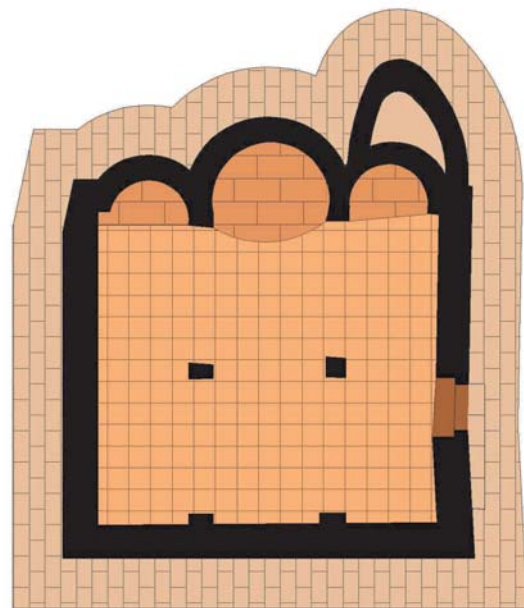
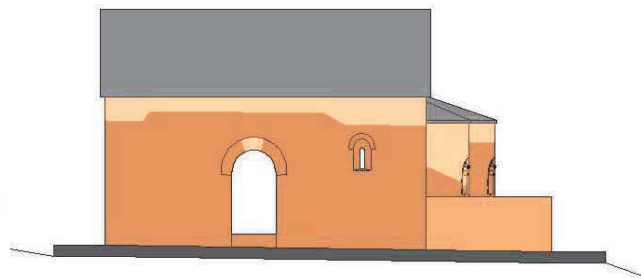
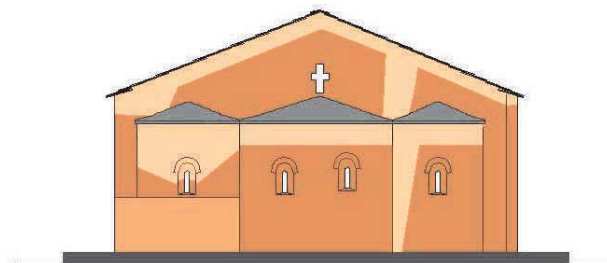
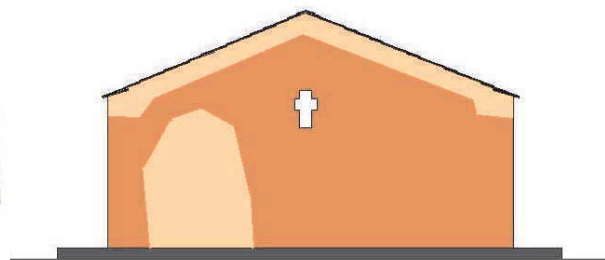
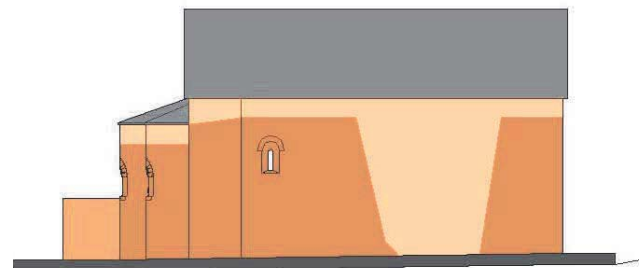
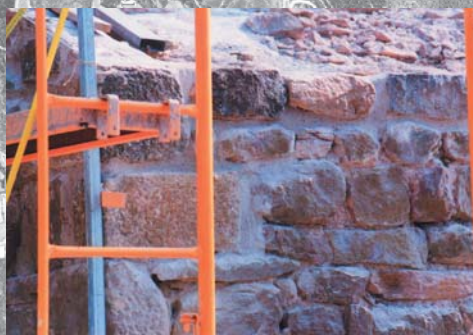
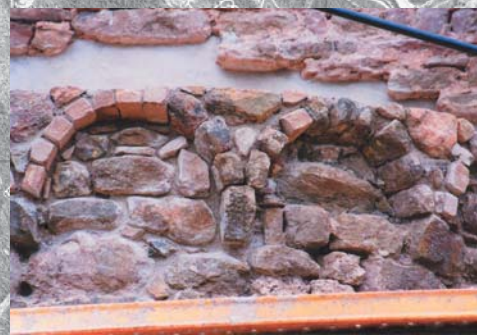
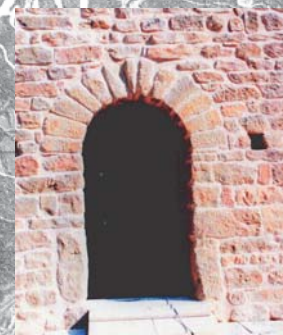
Se rehizo parte del muro norte para corregir una deformación agravada por la presencia de dos grietas verticales. En el muro este hubo de rellenar el hueco hecho por los pajaes para facilitar el acceso al interior del ganado.

Se abrieran y limpiarán las juntas exteriores y interiores, para posteriormente rejuntar con mortero bastado pigmentado con tierras naturales.
