# *Santa Eulàlia de Pomanyons*

## Santa Eulàlia de Pomanyons

Los trabajos de traslado de la Ermita de Santa Eulalia de Pomanyons se llevaron a cabo en dos fases, la de desmontaje y la de reconstrucción.

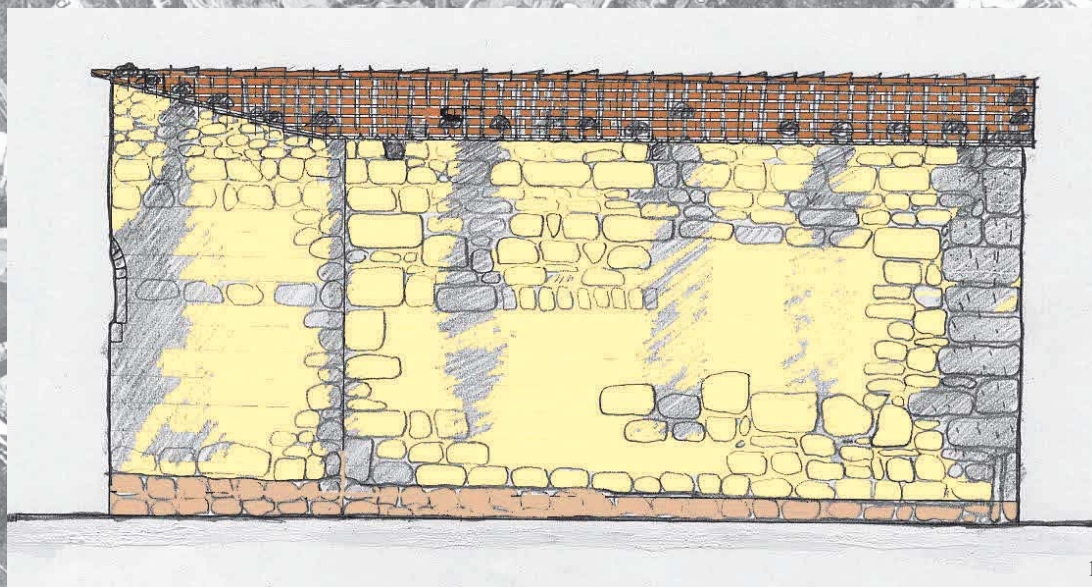
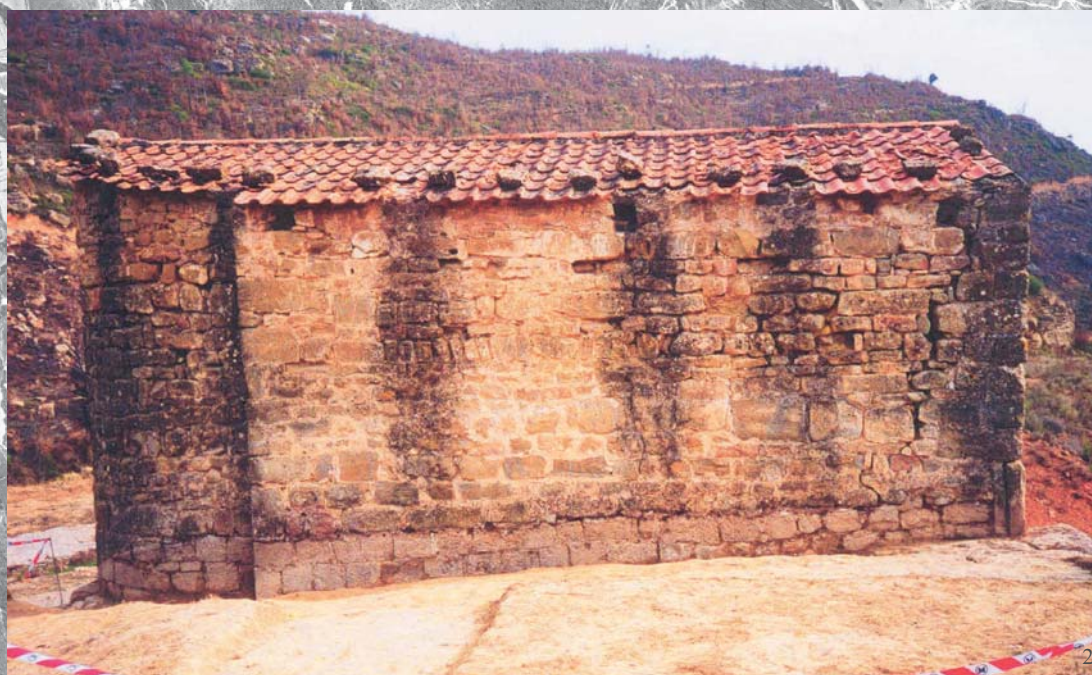
Las patologías estructurales eran las más graves en el caso de Santa Eulalia, la bóveda por la calidad de los materiales y su estado no fue posible recuperarla. En los casos de las grietas en los muros, fueron totalmente sanadas con la reconstrucción. Los problemas de **humedad** y **desgaste de la piedra** fueron tratados con limpieza, selección de los mejores sillares y sillarejos para la reconstrucción. La **cubierta** existente no correspondía a la original y además estaba con **funcionamiento inadecuado**, siendo rehecha nueva de acuerdo con las mejores técnicas para darle la funcionalidad y estética necesarias.

- 1 Grieta estructural en el muro norte
- 2 Cubierta descubierta, la constatación del mal estado de la misma
- 3 La grieta del muro norte desde dentro, el estado general de los muros y piso en el interior.
- 4 Reparación anterior en la puerta con un relleno de piedras y argamasa sobre un dintel de madera, y el arco interior de piedra como testigo del estado original.
