# **MEMÒRIA DEL PROJECTE DE CONSERVACIÓ, POSADA EN VALOR I REHABILITACIÓ DE L'HOTEL ROSALEDA (PROJECTE NÚMERO 0053 / 2015)**

### **5. PROJECTE FASE 1**

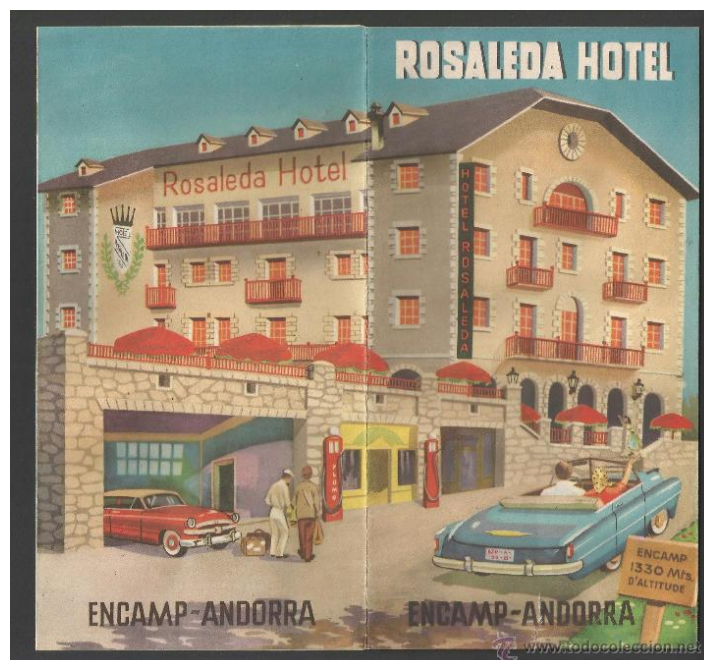
Vista d'Encamp d'en V. Claverol fent menció de nou a la presència de l'hotel Rosaleda i díptic publicitari de l'hotel on es mostrava els serveis de l'establiment: habitacions, terrasses, aparcament i benzinera. Les ombrel·les comencen a poblar la terrassa lateral per deixar pas, posteriorment a una estructura fixa. En totes dues representacions es veuen uns grans finestrals en la darrera planta del pati.

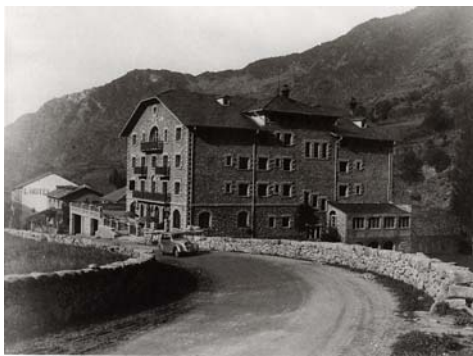
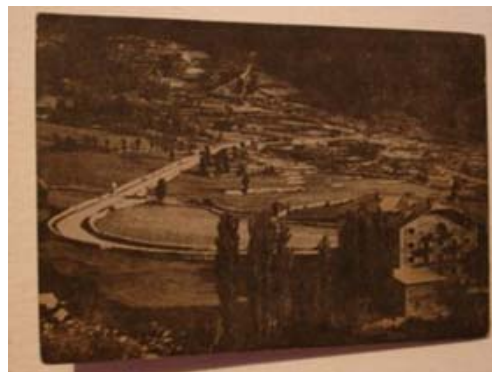
Angle sud-est de l'hotel ,on es pot veure com la planta sota rasant és aèria en la façana lateral, i vista posterior amb l'ampliació de la cuina (todocoleccion.net).

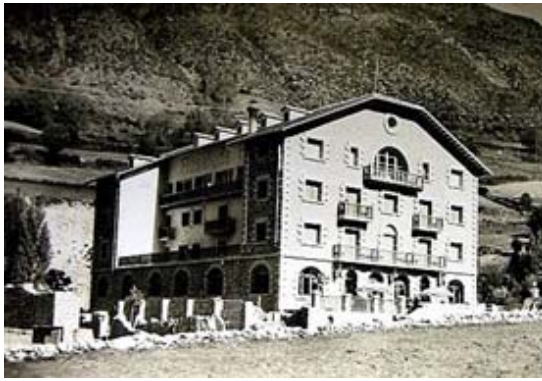
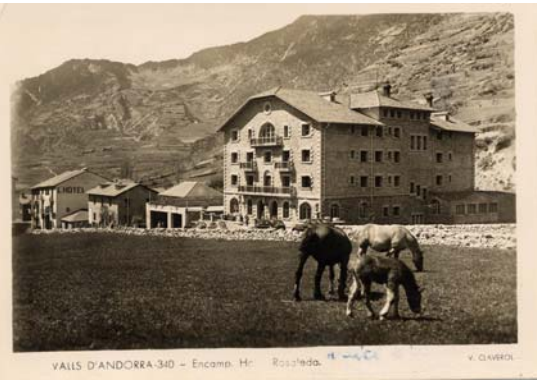
Façana ponent amb l'inici del garatge (fotocoleccion.net) on es veu les taules i ombrel·les davant l'hotel, i façana llevant amb l'ampliació de la cuina ja feta i el garatge en obres (V. Claverol).

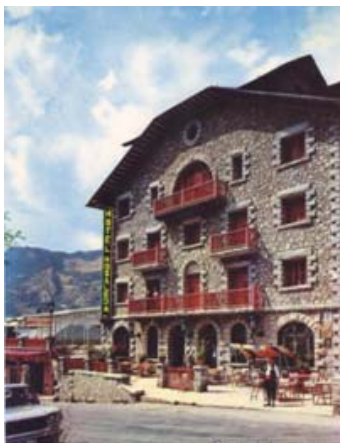
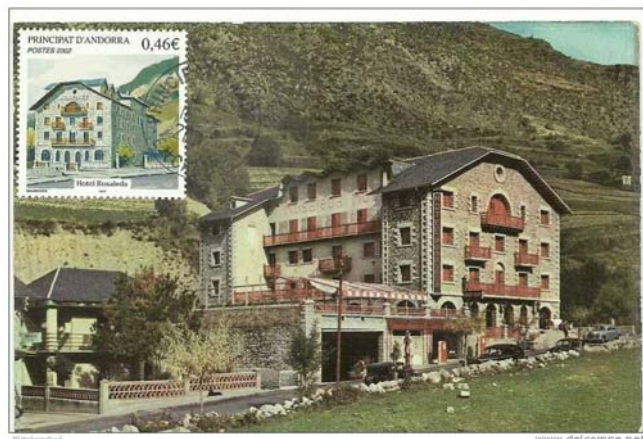
Postals de l'hotel amb la transformació del llosat ja executada (todocoleccion.net i delcampo.net). Podem veure també com la terrassa sobre el garatge es cobreix, inicialment amb tendalls i posteriorment amb una estructura fixa.

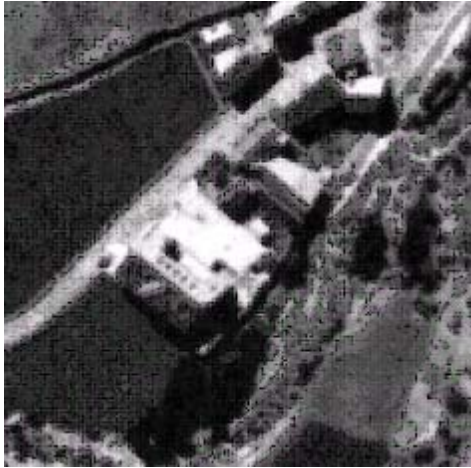
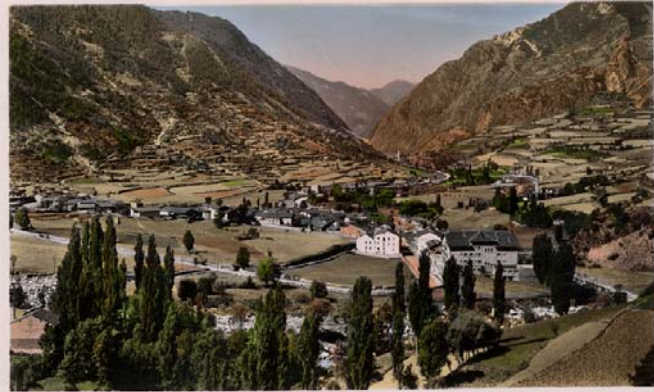
En el detall de la foto aèria de l'any 1948 es pot deduir que s'havia bastit el garatge i l'ampliació posterior a nivell de soterrani sense, però, el pis superior. Queda encara per fer el volum final que servirà de vestidors per la zona de bany i de vivenda. En la fotografia de V. Claverol es pot veure com es comença a urbanitzar la nova carretera general.

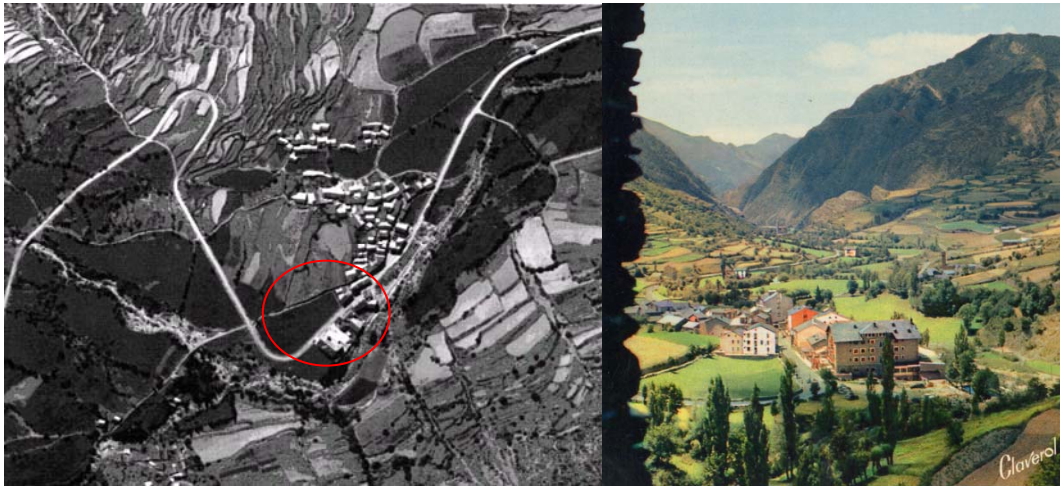
Fotografia aèria de 1948 poc després de la construcció de l'hotel on queda palesa la diferència dimensional de l'establiment respecte a les cases del poble. En la fotografia de V. Claverol dels anys cinquanta es veu com la carretera serveix d'eix urbanitzador amb edificis de major volum en comparació amb les construccions del casc antic. Aquesta imatge està feta des del porxo de l'església de sant Romà de les Bons, com queda palès amb la reproducció del brancal de l'obertura lateral. Hom no pot deixar de pensar que el fotògraf té la intenció de contrastar l'Andorra vella amb la nova.

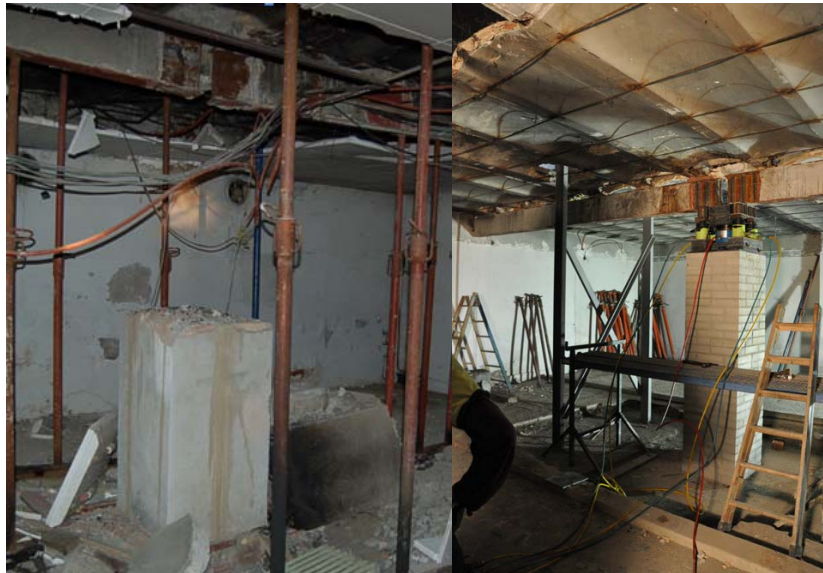
Fotografia del pilar seccionat en planta soterrani després de l'apuntament de l'estructura i fotografia de la seva restitució i aixecament del forjat mitjançant gats hidràulics (E. Dilmé).

L'any 2011 es porten a terme les obres de consolidació de l'edifici de l'hotel Rosaleda que van implicar la restitució de l'estructura de l'edifici (amb la reposició del pilar escapçat i l'anivellament del forjat de la planta baixa), la retirada dels envans i parets afectades per la demolició del pilar de planta soterrani, la repació de les fissures de les parets de càrrega i dels balcons i el repàs del parament exterior. En aquesta intervenció l'envolupant general de l'edifici queda restaurant sense que presenti cap alteració en l'actualitat.

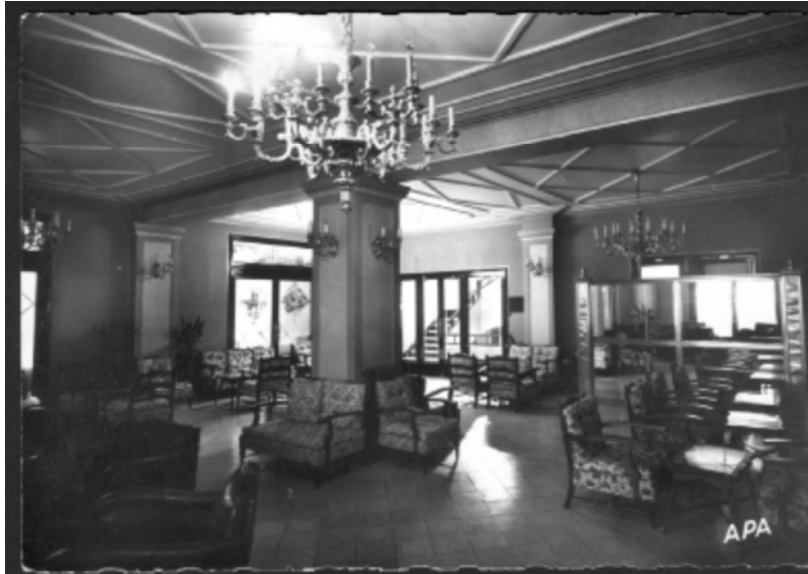
Fotografia del *hall* al centre de l'hotel. Podem veure, al fons, l'escala amb la barana d'obra i el passamà superior actualment desaparegut.

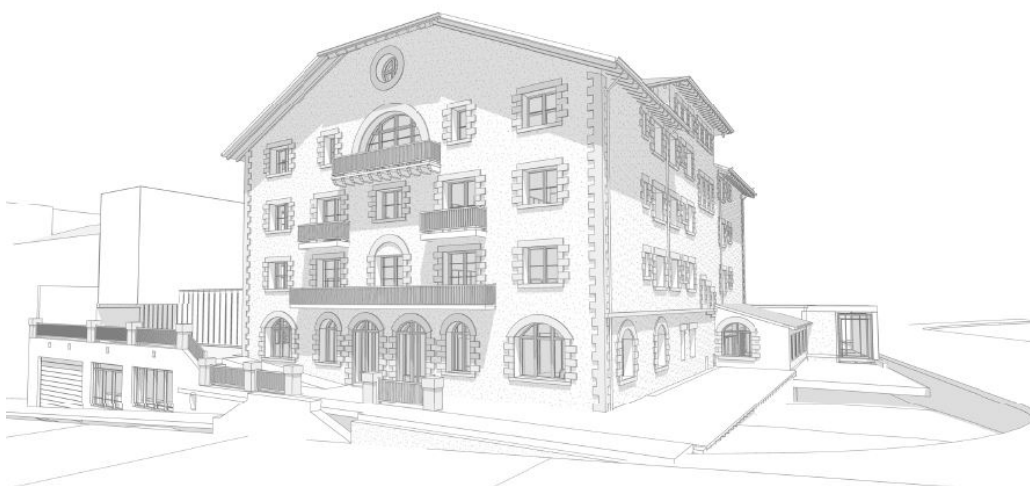
Vistes des de l'Avinguda Copríncep Francès, des de carrer René Baulard i, finalment, una vista aèria del projecte general. Podem veure el volum de cinc plantes adossat a la mitgera de l'edifici de vivendes del costat ponent, com a ampliació futura dels arxius. L'ampliació posterior sobre el jardí de l'hotel com a seu de l'ENA amb entrada independent i sense tocar l'hotel i, el cobert en el peça de solar del costat de ponent.

Finalment, donat que s'està parlant d'un equipament on la part d'arxius i magatzem és molt important es projecta un volum sobre la mitgera de l'edifici de vivendes de ponent seguint els decret que establia els criteris arquitectònics i urbanístics que han de regir les intervencions sobre l'hotel Rosaleda. El decret proposava un volum en la mitgera per tal d'amargar-la i millorar l'espai de la terrassa. Si a això, sumem la necessitat futura d'ampliacions, el projecte general contempla aquest edifici i, per tant, la primera fase es bastirà pensant en una futura remunta.

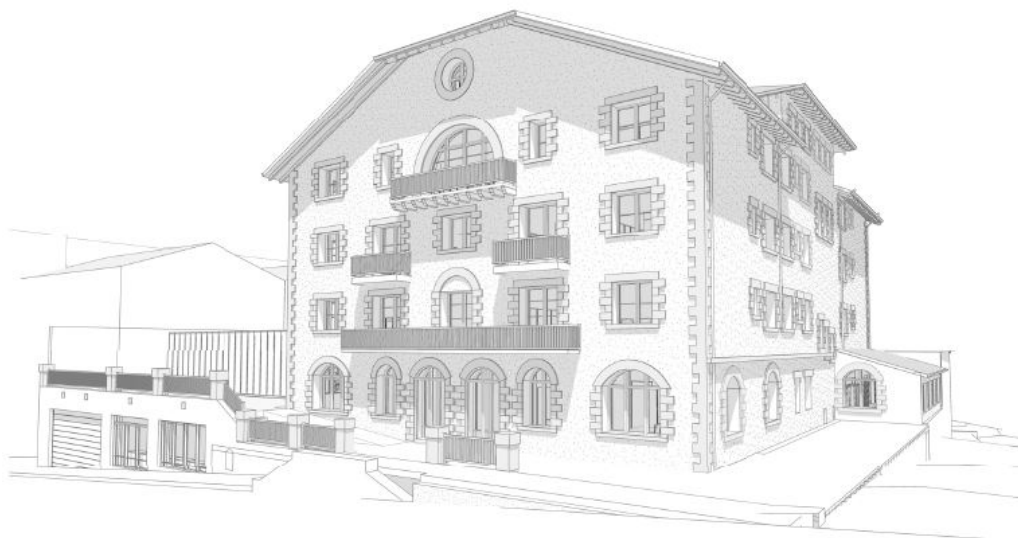
Les mateixes vistes que hem reproduït més amunt des de l'Avinguda Copríncep Francès, des de carrer René Baulard i, finalment, una vista aèria del projecte de la fase 1 sense les ampliacions de l'ENA, arxius de mitgera i cobert posterior

En aquesta primera fase de la restauració de l'hotel només es construirà la planta baixa, tot i que quedarà preparada per poder augmentar en alçada fins a tapar totalment l'edifici veí. Aquesta planta s'alineja amb la construcció porxada i, com va l'estar destinada a arxius, quedarà totalment tancada.

El futur volum superior està pensat sobrevolant la planta baixa fins a la cantonada de l'edifici veí per generar un lloc d'ombres.
